Til: Statsforvalteren i Innlandet  
v/ Søndre Sjøen Verneområdestyre v/Hilde Nystuen  
Kopi til:  
Dato: 2023-08-18  
Rev.nr. / Rev.dato: 0 /  
Dokumentnr.: 20210578-03-TN  
Prosjekt: Erosjonssikring - Mistra  
Prosjektleder: Ingar Steinholt  
Utarbeidet av: Eivind Magnus Paulsen  
Kontrollert av: Ingar Steinholt

## Kartlegging og produksjon av terrengmodell

## 1 Innledning

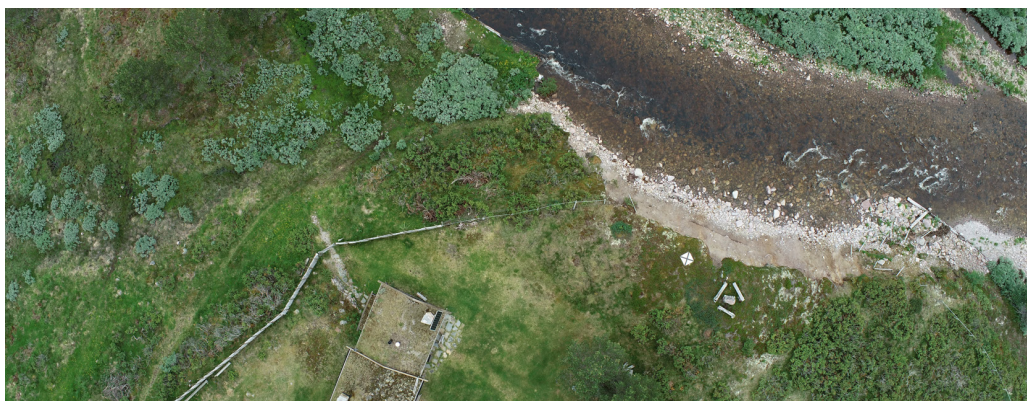
Figur 1 viser et utsnitt fra bilde tatt fra drone, med signal (sort kryss).

Det ble gjennomført tre separate flygninger, en basert på LiDAR og to med fotografering med 80% overlapp mellom bilder. Se eksempel på bilde i Figur 1.

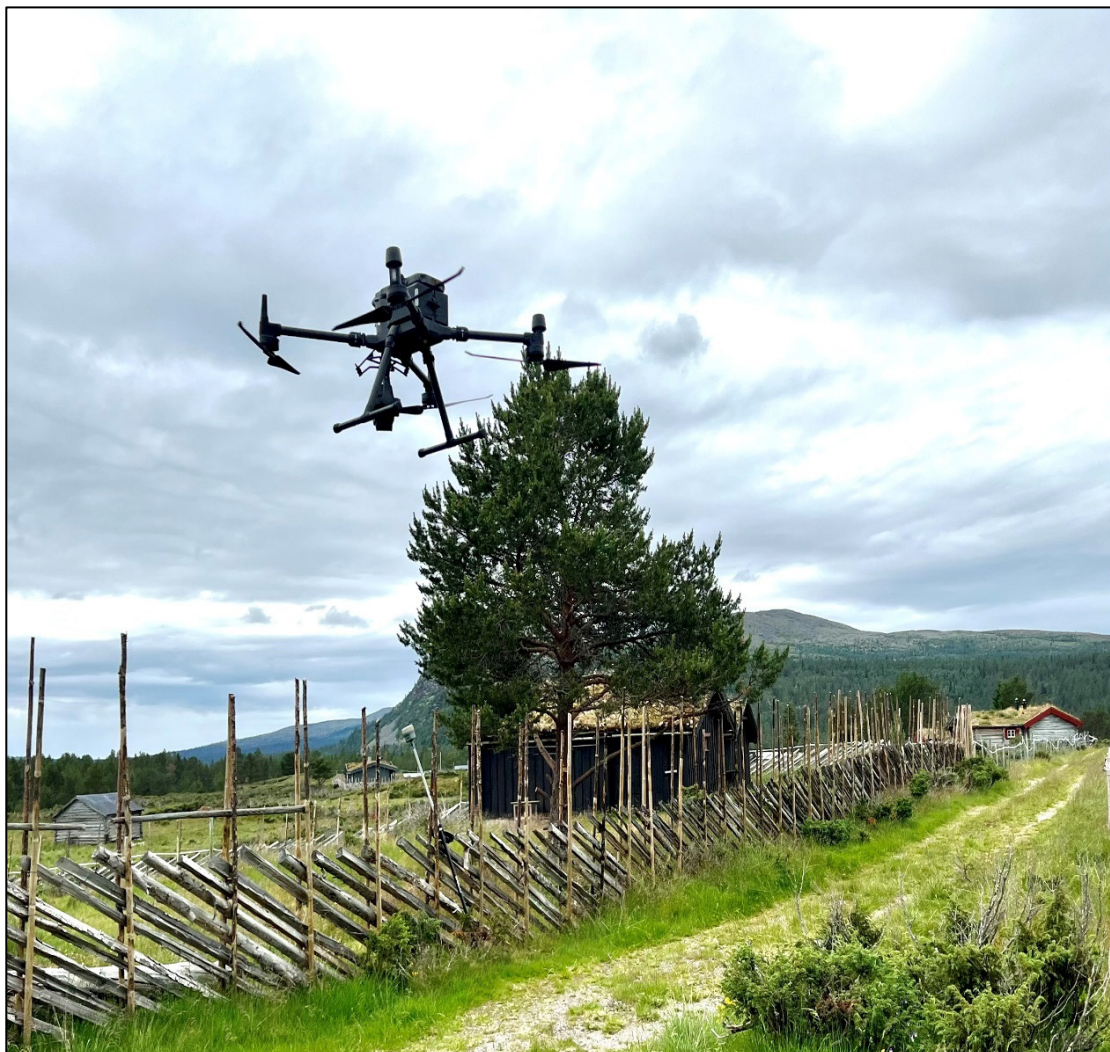
*Figur 2 viser dronen DJI M300 RTK med LiDAR-sensor Zenmuse L1.*

Feltarbeid ble utført 4-5.juli 2023 av Eivind Magnus Paulsen. Kartlegging av terrenget ble utført med en drone av typen DJI Matrice 300 RTK og med ekstern sensor Zenmuse L1 (LiDAR og kamera), se Figur 2.

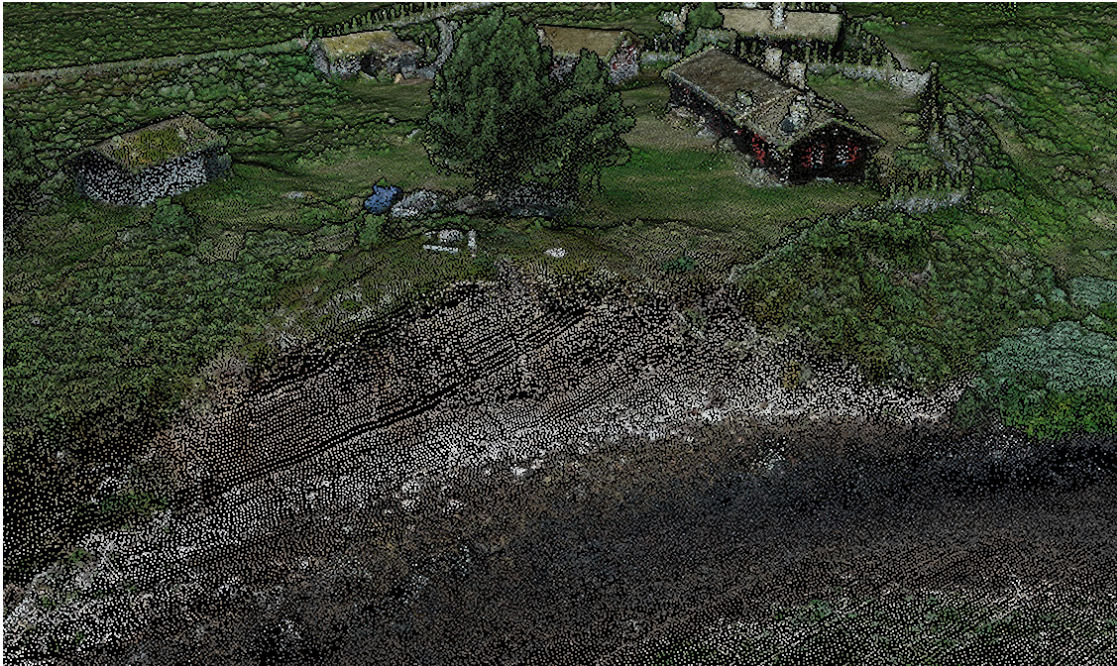
*Figur 3 viser en punktsky (fra fotogrammetri) med individuelle punkter (XYZ) med farge.*

Prosessering av både bilder og LiDAR-data ble utført i programmet DJI Terra. Bildene fra droneflygingen ble brukt til å produsere en detaljert punktsky, se Figur 3. Denne ble deretter brukt til å lage en digital terrengmodell og en mosaikk av flybilder.

Bildene fra dronen ble orientert og posisjonert sammen ved hjelp av bildematching og aerotriangulering basert på metoden Structure From Motion (SFM). Deretter ble en detaljert punktsky produsert, som vist i Figur 3, Figur 4 og Figur 5. Punktskyer danner grunnlaget for å lage terrengmodeller, se avsnitt 3.2.

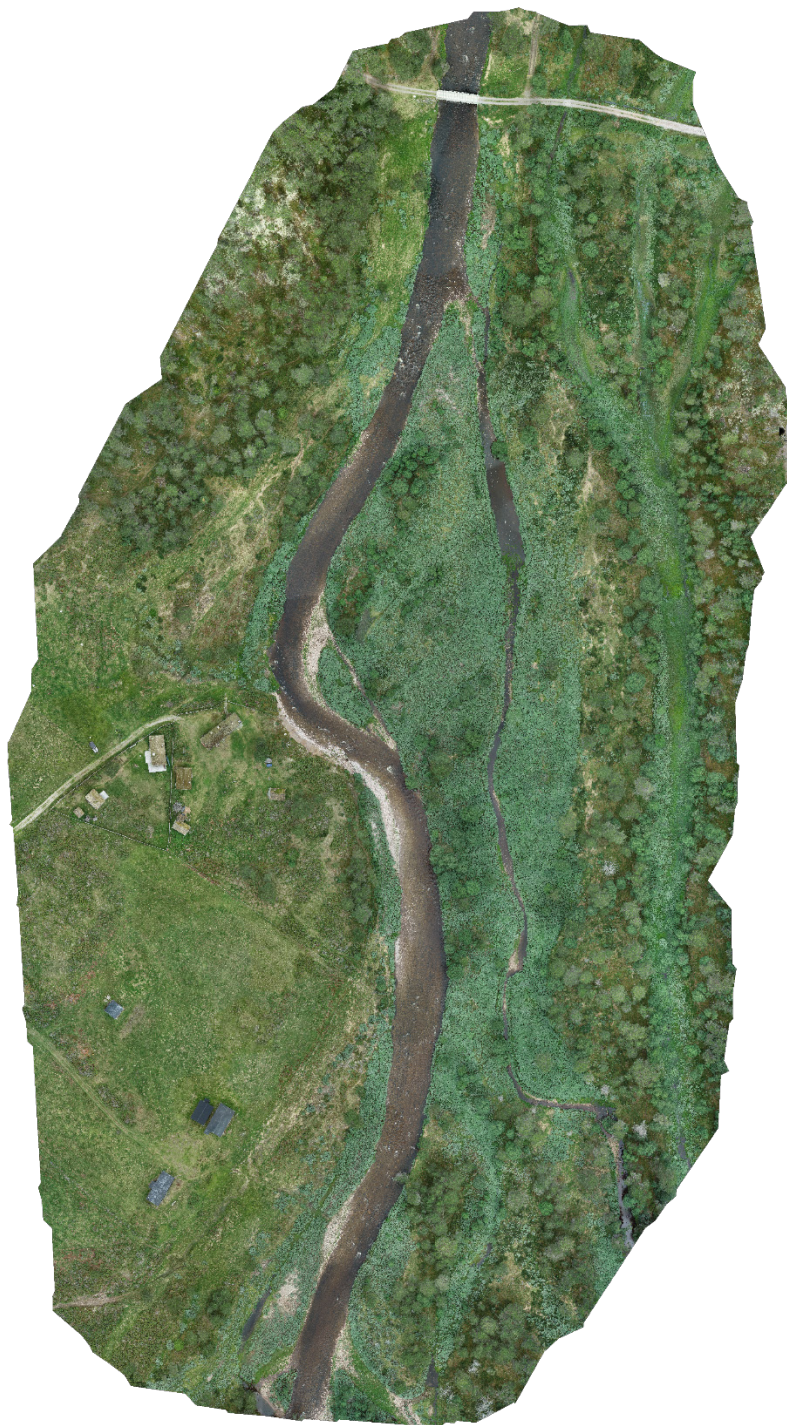
*Figur 7 viser rektifiserte flybilder (ortofoto) som er sydd sammen til en mosaikk.*

Figur 7 viser rektifiserte flybilder (ortofoto) som er sydd sammen til en mosaikk. Oppløsningen er under 2 cm per pixel.

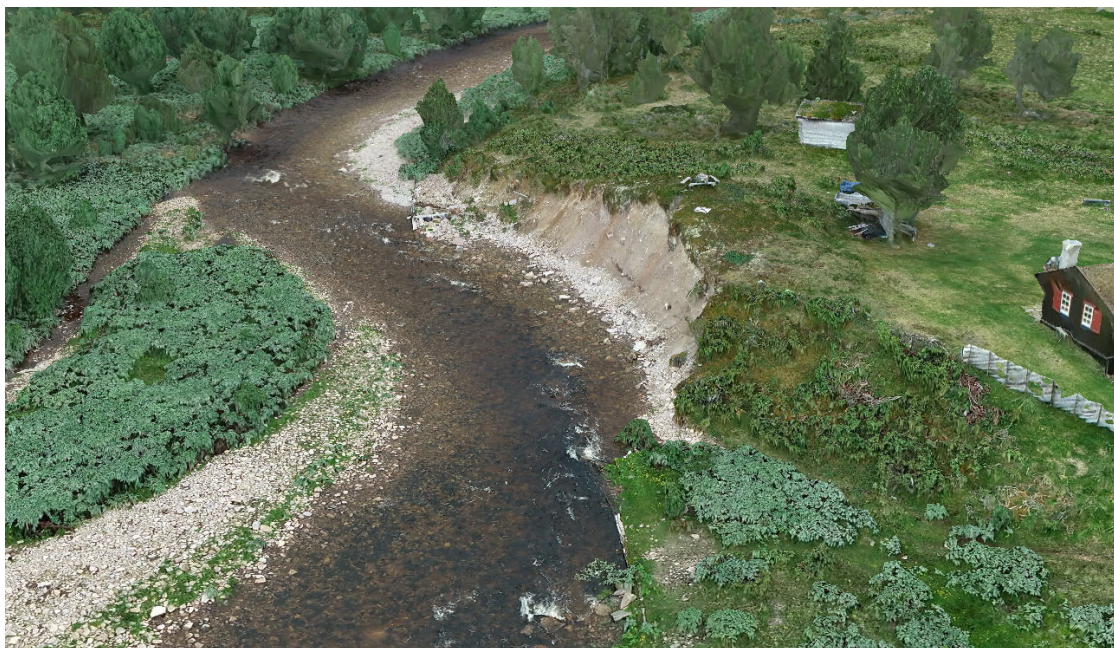
*Figur 8 viser 3D-modell produsert fra dronebilder.*

Figur 8 viser en 3D-modell produsert fra dronebilder.

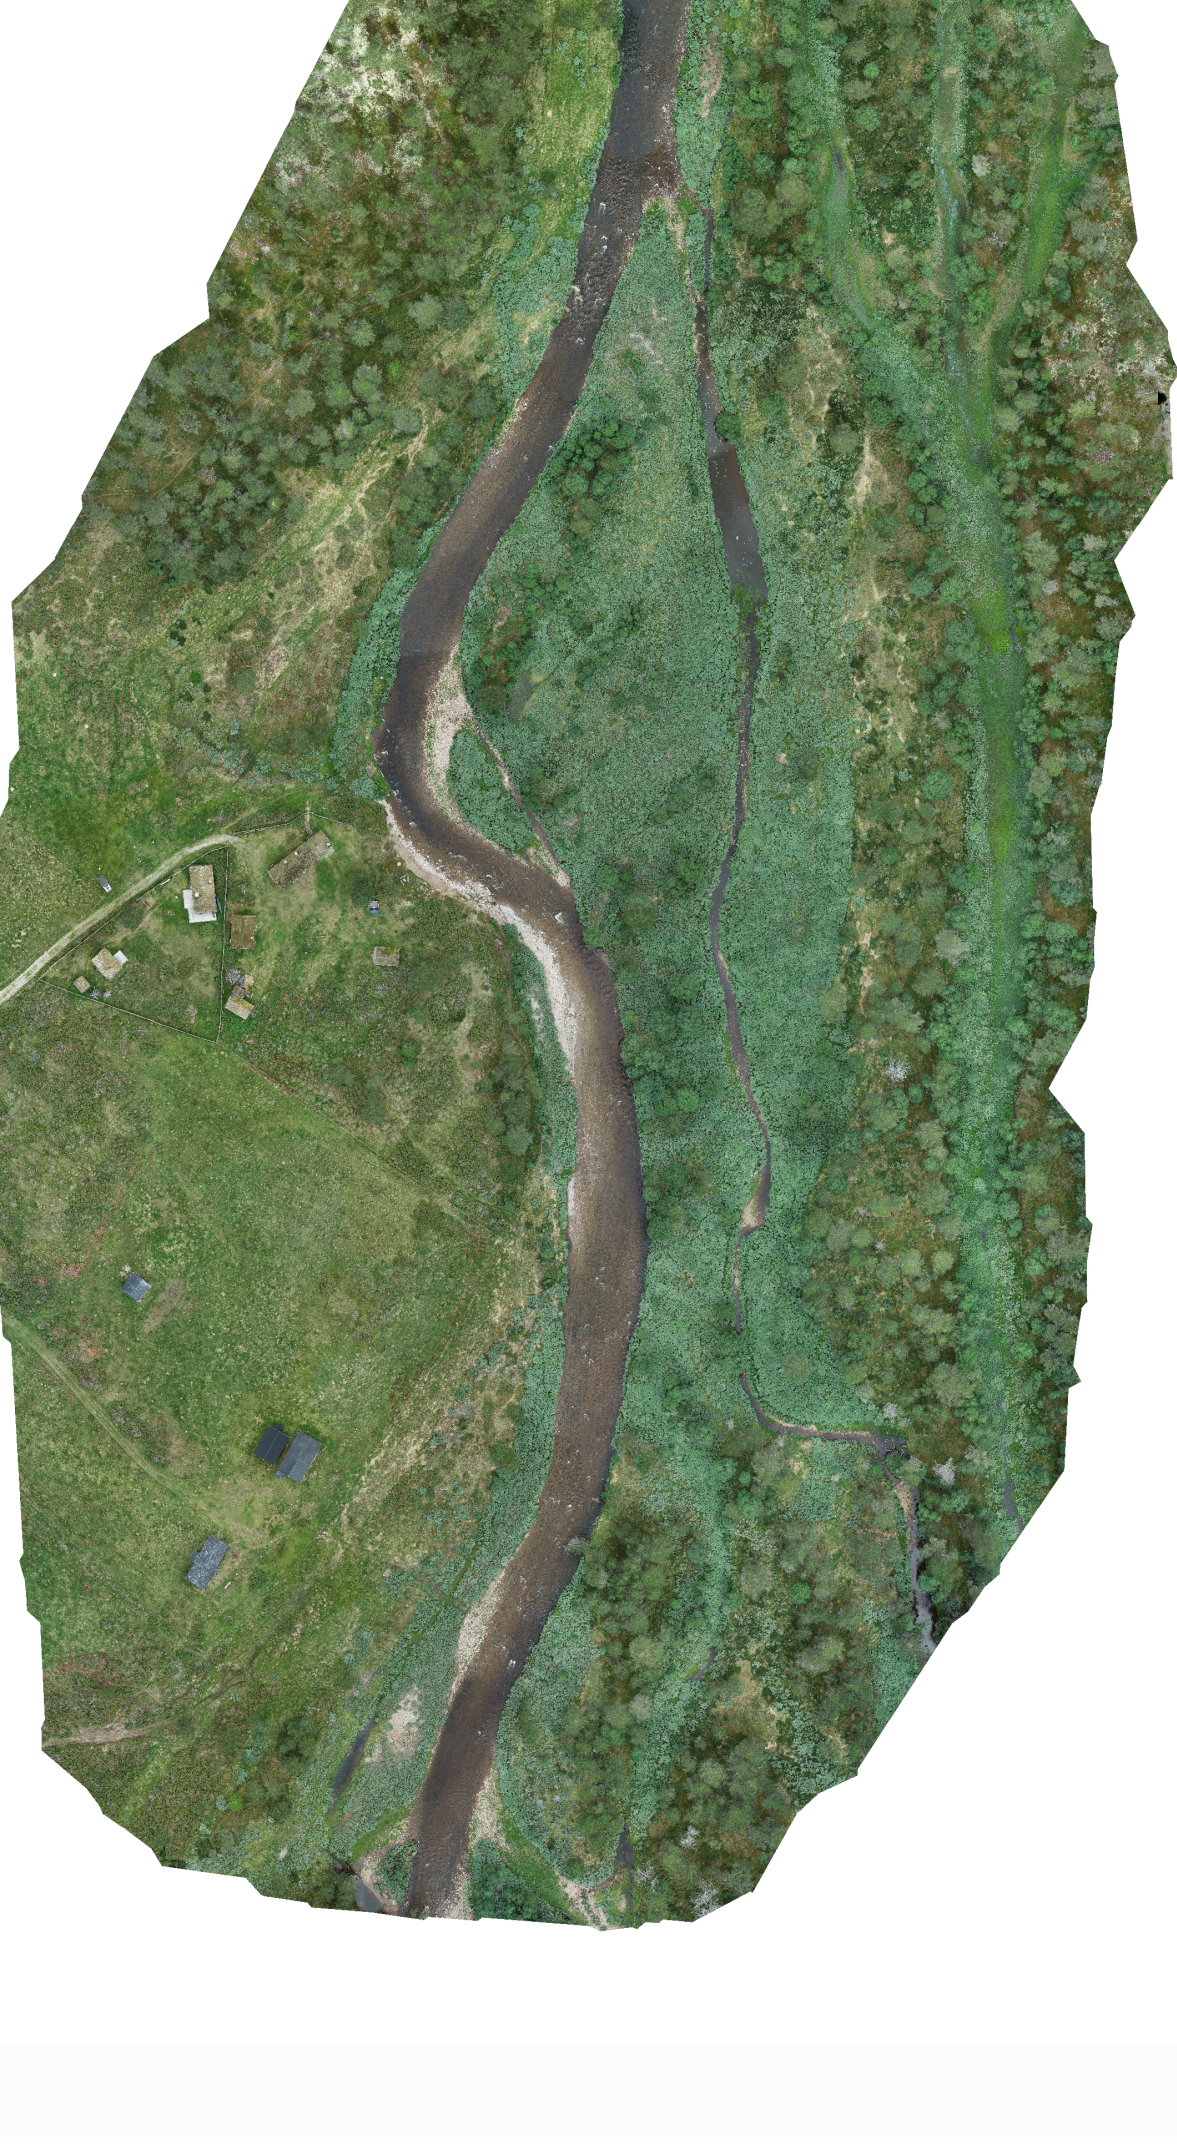
TDOM Preview

| TDOM GSD | 1.78 cm/px |
| TDOM Mapping Coverage | 0.125079 km² |
